Sag nr. 1997-1014  
Pulje nr. 2004-4

**Særligt tageftersyn på ejendommen**  
**Absalonsgade 24**

**Udført af Michael Hansen**  
**Dato 24.08.2005**

Absalonsgade 24, 1658 København V

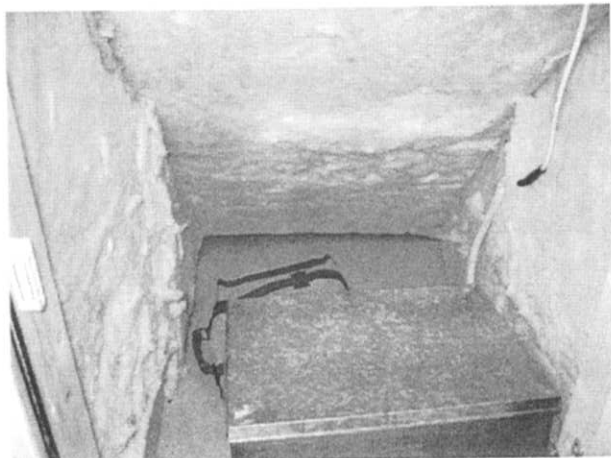
Skunkrum mellem brandkam og altan, Absalonsgade 24, 4. th.

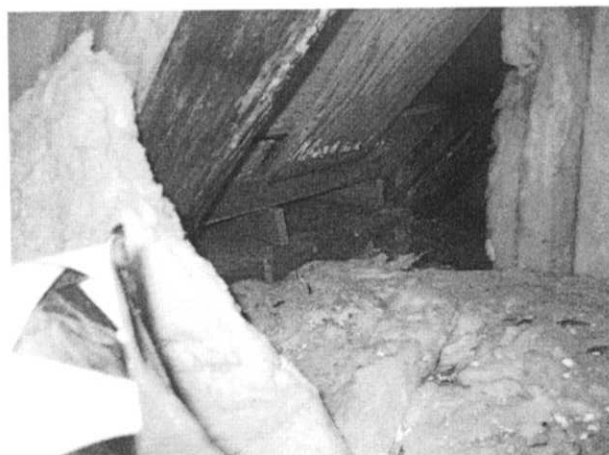
Skunkrum mod gaden, Absalonsgade 24, 4. tv.

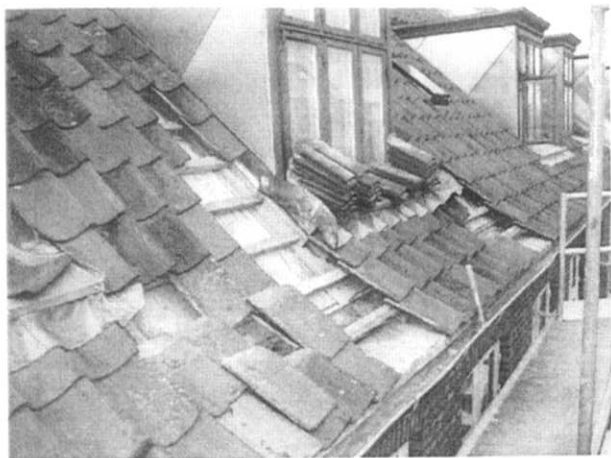
Oplukninger på tagflade omkring kviste på gadesiden.

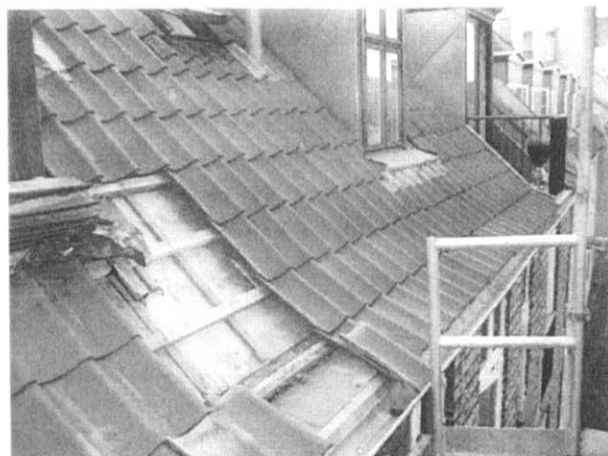
Oplukning på tagflade omkring kvist på gårdsiden.

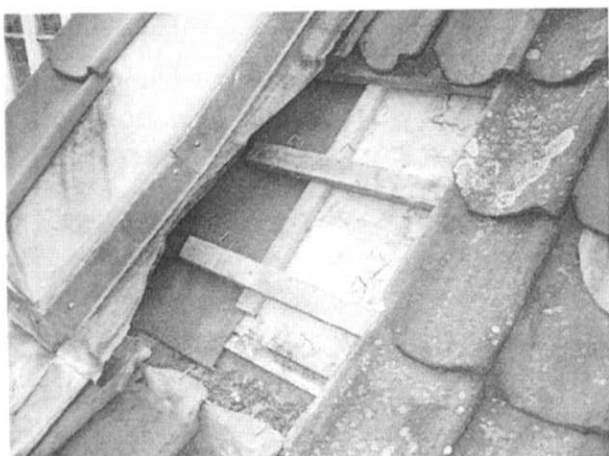
Oplukning på tagflade ved brandkam på gadesiden.

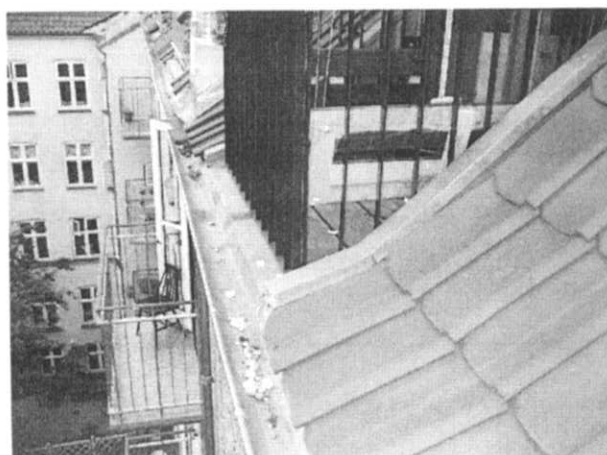
Altan mod gården, Absalonsgade 24, 4. th

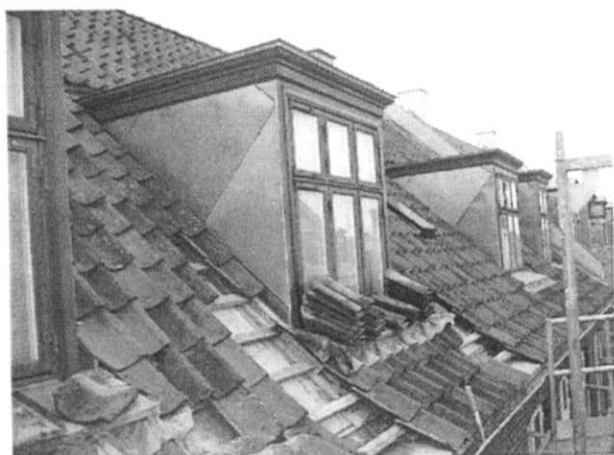
Udsnit af tagflade mod gaden Absalonsgade 24.

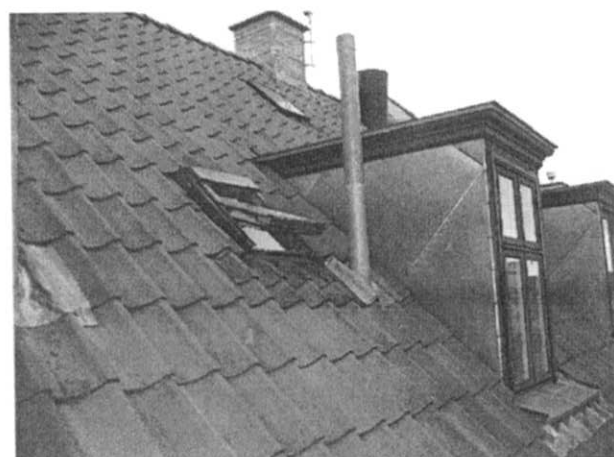
Udsnit af tagflade mod gården Absalonsgade 24.

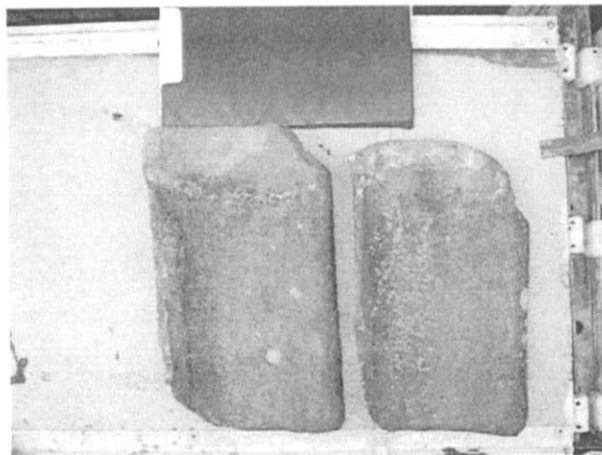
Det kunne ved eftersynet konstateres, at de eksisterende tagsten ikke har samme dimension således kunne det konstateres, at der i de undersøgte områder på gadesiden var en forskel i længden på op ca. 2 til 3 cm.

Teglsten med forskellig form og dimension.

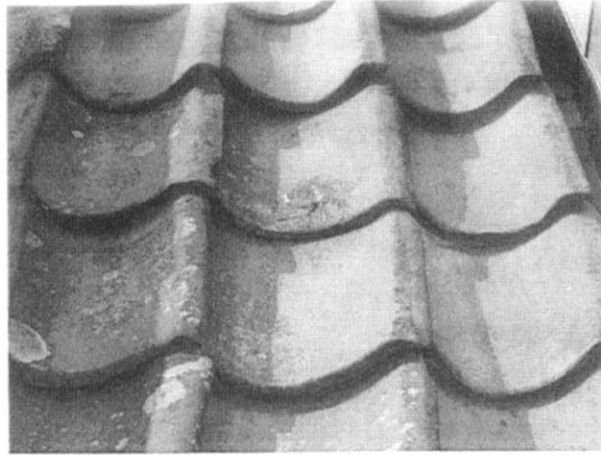
Eksisterende teglsten fremstår meget nedbrudte i form af teglsten med revner, afskalninger på kanter og overflader samt en generel porøs og overflade.

Tegl som fremstår nedbrudte i overfladen med revner, afskalninger.

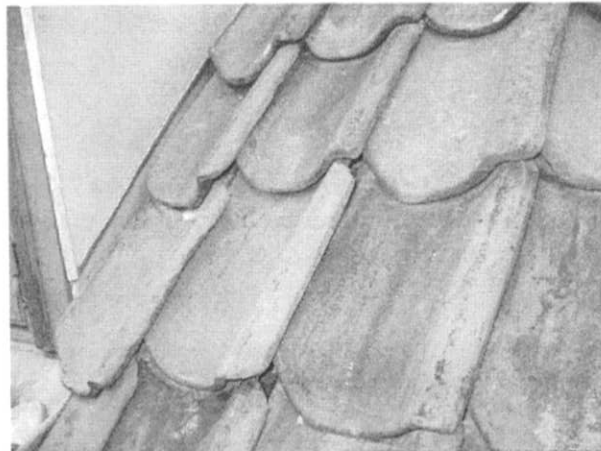
Der kunne udvendigt på tagfladen konstateres mange steder hvor teglstenene ikke ligger tæt sammen og hvor afstanden af de skrå afskæringer er stor, svarende til ca. 2-4 cm. Det er vores umiddelbare vurdering, at ca. 50 % af teglstenene ligger med en afstand større end 8 mm.

Teglsten som ikke ligger tæt sammen i hjørnesamlinger.

Dette medfører en åben tagflade udover det normale som i hvid udstrækning også skyldes teglstenenes varierende dimensioner. Den meget åbne tagflade vil forårsage risiko for store mængder af fygesne og slagregn ind på undertaget.

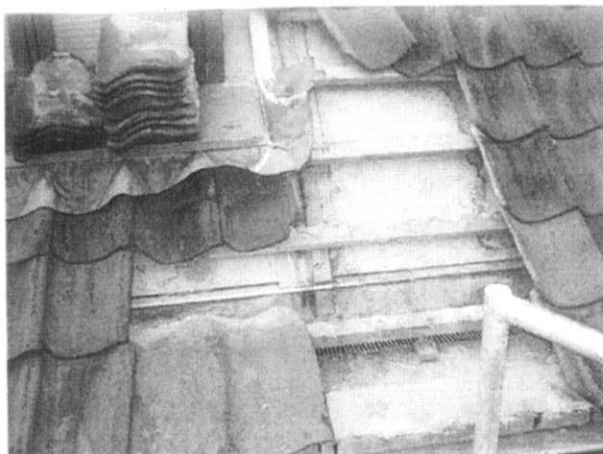
Der kunne som omtalt i afsnittet "4.4- Undertag" konstateres et stort omfang af fugtskjolder på undertaget som ses på nedenstående foto.

Fugtskjolder på undertag.

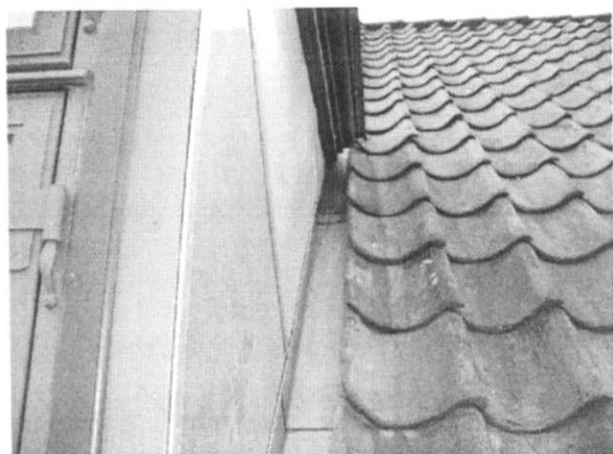
Ved kviste afsluttes teglene ned langs flunker oven på den etablerede afløbsrende som vist på foto nedenfor.

Afløbsrende ned langs kvistflunke

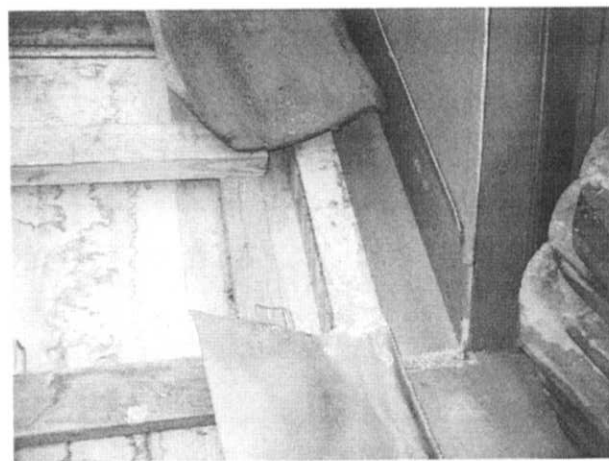
Afløbsrende ned langs kvistside efter demontering af teglsten.

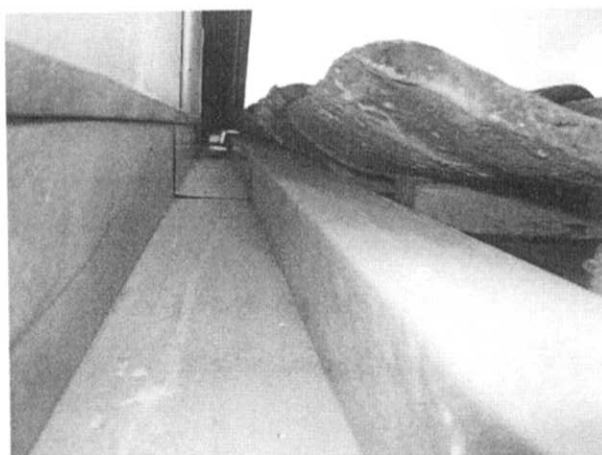
Som det ses af nedenstående foto kan der langs kvistsider konstateres meget store åbninger i tagbelægningen som i givet fald også vil forårsage risiko for store mængder af fygesne og slagregn ind på undertaget.

Utætheder og store åbninger til undertaget ved afløbsrende ned langs kvistflunke.

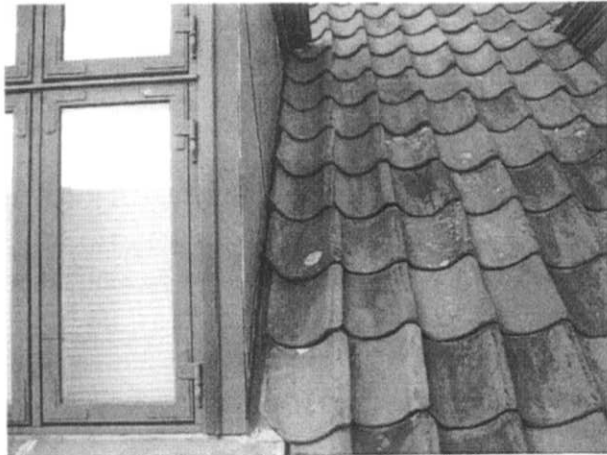
Ved en enkelt kvist mod gaden kunne det konstateres, at teglsten ligger så tæt på kvistsiden, at det har været nødvendigt at foretage udskæring i teglstenen øverst ved tilslutning til kvisttaget. Tilskæringen er så voldsom at denne går helt ud i løbet på teglen, hvilket forårsager risiko for at vandet fra de overliggende tegl trænger ned til undertaget hvis dette ikke løber ned i renden under tagstenen. Umiddelbart at se, ender udskæringen oven på kanten af afløbsrenden under teglstenen.

Afløbsrende ned langs kvistflunke med tætliggende teglsten.

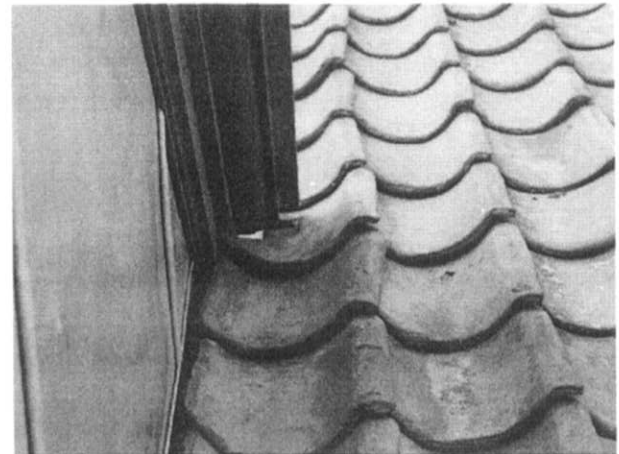
Udskæring i løb på teglsten ved kvist hvor tegl ligger tæt på kvistflunke.

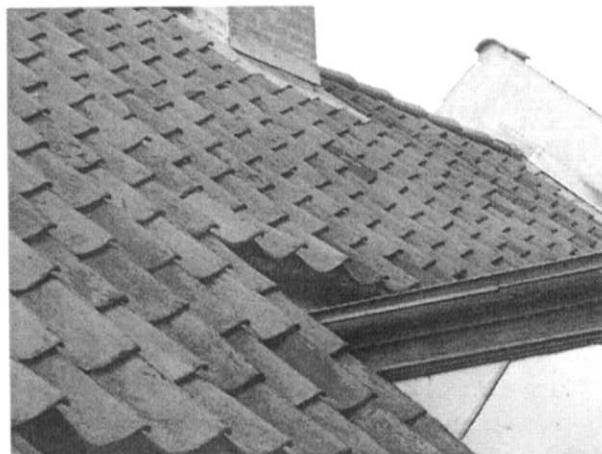
Det kunne ved eftersynet konstateres at teglsten der ligger over kviste er begyndt at kæntre på grund af, at teglstenene er placeret med en for stor udkravning på nederste lægte tættest på zinktaget.

Kæntrede teglsten giver risiko for åbninger i tagbeklædningen over kvisttage.

Tegl som er kæntret over nye kvisttage pga. for stor udkravning over nederste lægte.

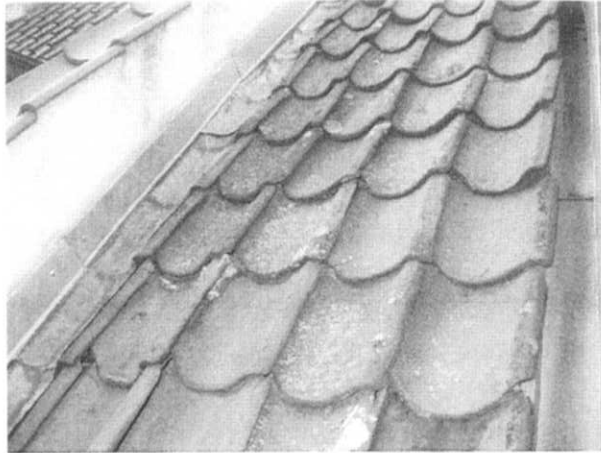
Som nævnt ovenfor er inddækning af brandkamme ændret efter byfornyelsen i forbindelse med at der har været konstateret vandindtrængen.

Inddækning med bly og zinkløskant langs brandkam.

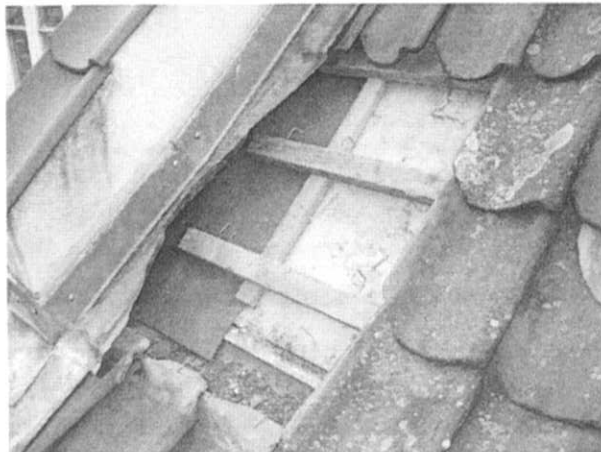
Det kunne ved oplukning at tagbeklædningen ved brandkam konstateres, at der ligeledes er udført underliggende indskud med tagpap. Der ses på nedenstående foto skjolder på undertaget hidrørende fra den meget åbne tagbelægning.

Umiddelbart vurderes fugtskjolderne ikke at hidrøre fra utætheder i den nuværende inddækning ved brandkammen. Inddækning mod brandkam vurderes at være teknisk i orden.

Oplukning af tagflade ved inddækning mod brandkam.  
Der ses fugtskjolder på undertaget.

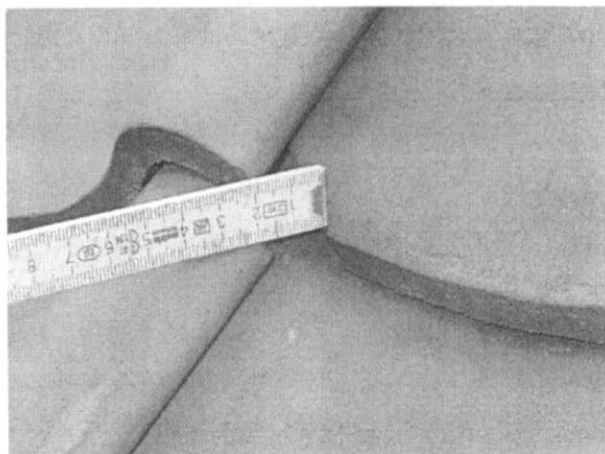
Der kunne udvendigt på tagfladen konstateres at teglene i nogle tilfælde ikke ligger helt tæt sammen og hvor afstanden af de skrå afskæringer er ca. 1,5- 2 cm. Det er vores umiddelbare vurdering, at ca. 10 % af teglstenene ligger med en afstand større end 8 mm.

Teglsten som ikke ligger helt tæt sammen i hjørnesamlinger.

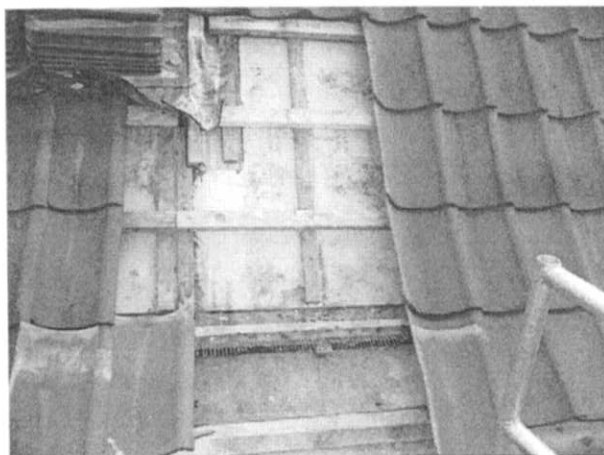
Der kunne ved det undersøgte område ikke konstateres fugtskjolder på undertaget som tegn på en tagbeklædning der er mere utæt og åben end det er normalt for en tagbeklædning af vingetegl.

Oplukning af tagbelægning mod gårdsiden. Der ses ingen fugtskjolder på undertaget.

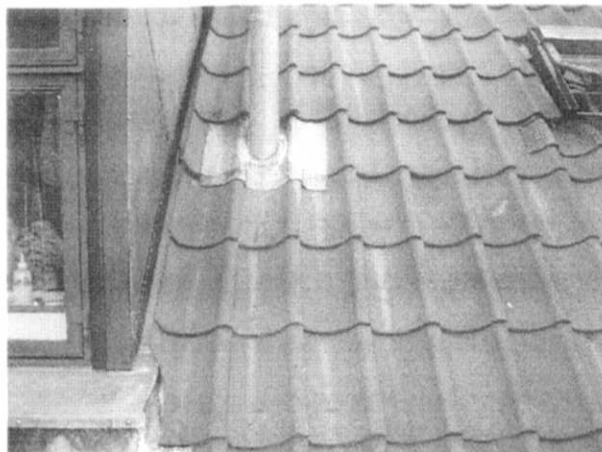
Afløbsrende ned langs kvistside, gårdsiden

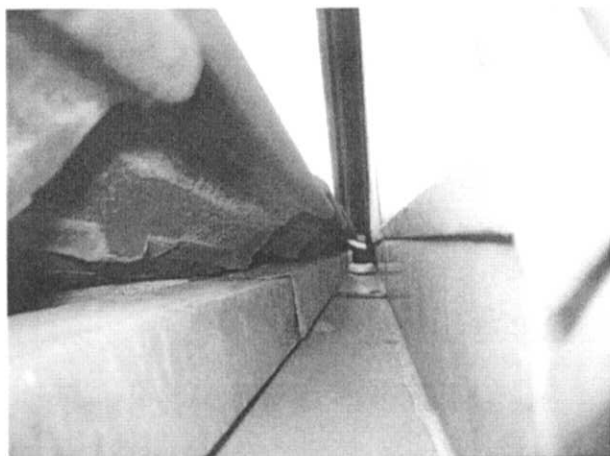
Som det ses af nedenstående foto kan der langs kvistflunker konstateres meget store åbninger i tagbelægningen som i givet fald også her vil forårsage risiko for store mængder af fygesne og slagregn ind på undertaget.

Utætheder og store åbninger til undertaget ved afløbsrende ned langs kvistflunke på gårdsiden

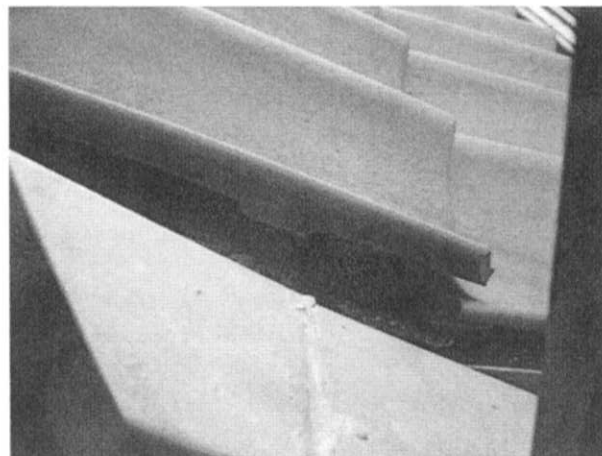
Dette ses ligeledes hvor tagfladen slår et knæk ved tagfod og hvor tagaltaner støder op til tagfladen

Store åbninger til undertaget ved knæk i tagflade ved tagaltaner mod gårdsiden.

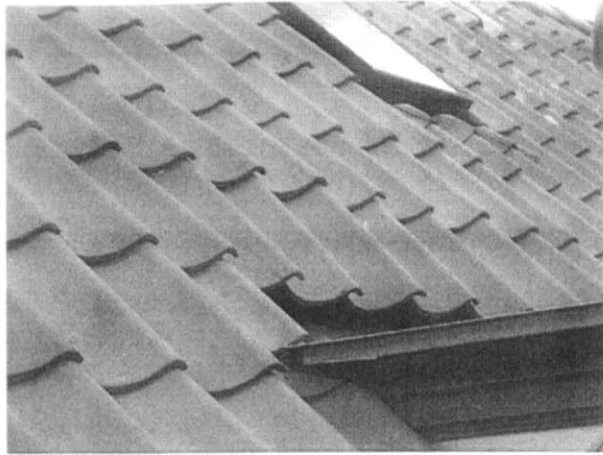
Det kunne som på gadesiden konstateres at teglsten der ligger over kviste er begyndt at kæntre på grund af, at teglstenene er placeret med en for stor udkræning på nederste lægte tættest på zinktaget.

Kæntrede teglsten forårsager som på gadesiden risiko for åbninger i tagbeklædningen over kvisttage.

Tegl som er kærtret over nye kvistage pga. for stor udkravning over lægte ved kvist på gårdsiden.

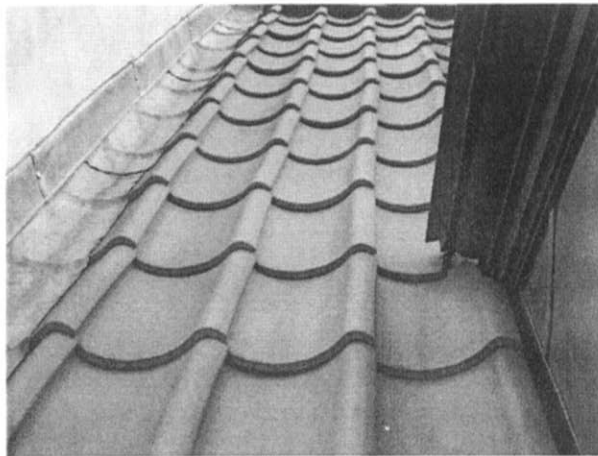
Inddækning med bly og zinkløskant langs brandkam på gårdsiden.

Inddækningen vurderes at være teknisk i orden.

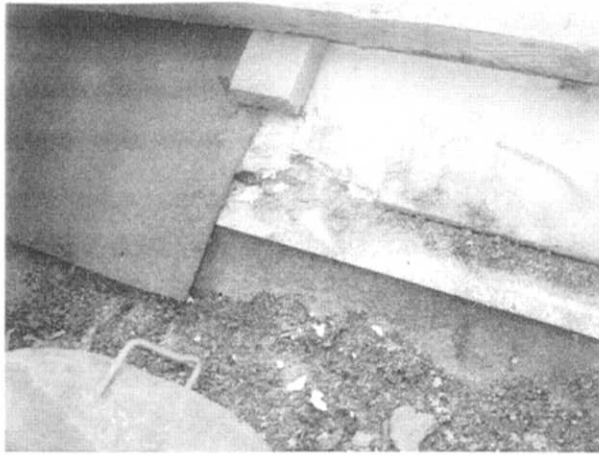
Der kunne ved oplukninger i tagbeklædningen mod gadesiden konstateres mindre skader på undertagspladerne som vist på næste foto.

Mindre skade på undertagsplade.

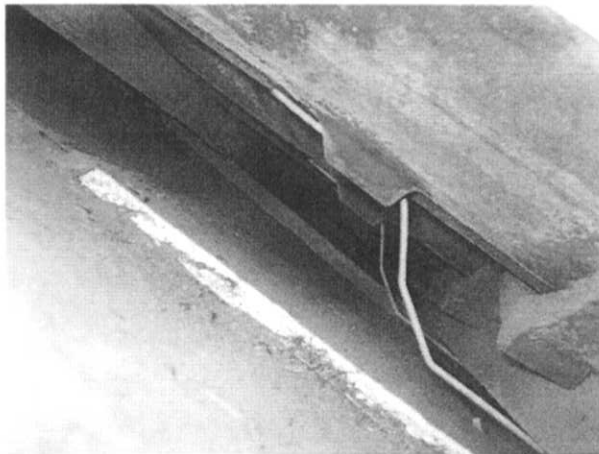
På gårdsiden kunne der ikke konstateres skader på undertagspladerne ved oplukningen. Der kunne dog her konstateres en "lapning" af undertagspladerne som formodentlig dækker over en tidligere skade på undertagspladen.

Tidligere repareret skade på undertag (Lapning)

Der kan herske tvivl om lapningen er udført efter leverandørens pt. gældende anvisninger hvor der skal anvendes flydende folie fra Knauf og glasvæv.

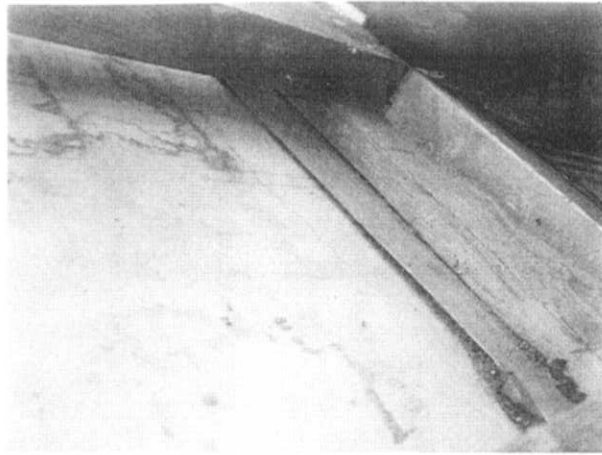
Tidligere repareret skade på undertag (Lapning))

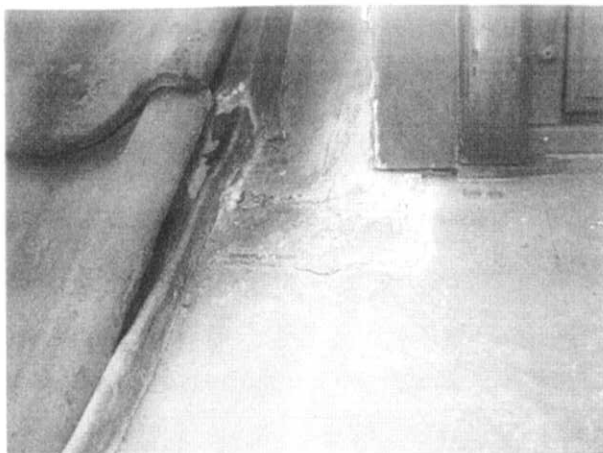
Inddækning i zink med udførte reparationer af lodning.

Umiddelbart vurderes lodninger tætte på nuværende tidspunkt.

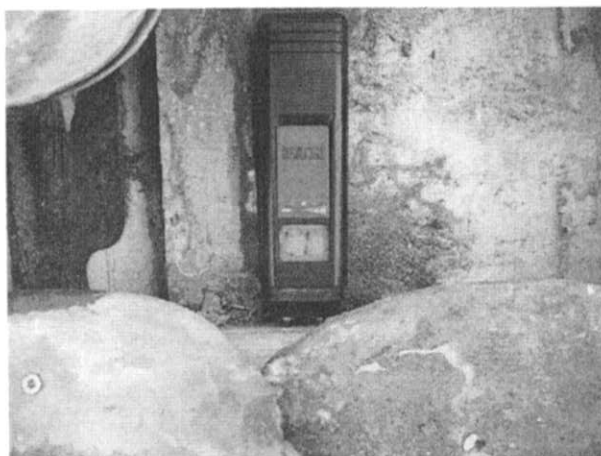
Lokalt ved oplukning mod gadesiden kunne der måles en fugtighed på 17 % i lægte, hvor der under tagbeklædningen havde samlet sig skidt pga. den forholdsvis åbne tagdækning.

Fugtmåling i lægte.

Den lokale opfugtning skyldes at der pga. den åbne tagbeklædning kan samle sig store mængder skidt og støv under tagbeklædningen som i fugtigt vejr trækker fugt til og holder på denne.

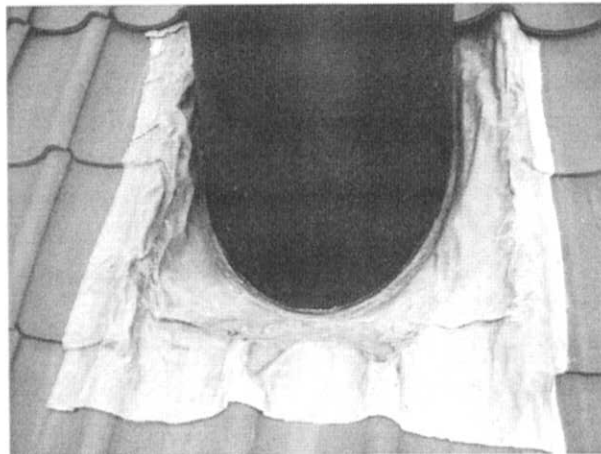
Inddækningen fremstår meget bulet og med stor lunkedannelse som vist på foto nedenfor:

Inddækning i zink ved ventilationsafkast

Umiddelbart vurderes lunkedannelsen at være så stor, at der ved ophobning af vand i lunken er risiko for at vandet står op over selve inddækningens afslutning med afkastet. I tilfælde af utætheder ved inddækningen vil vandet trænge ind og ned i underliggende konstruktioner med risiko for skader i form af råd- eller svamp.
